DIAGNOSTIC SANITAIRE DES PLATANES

Cimetière Pierre Grenier – Boulogne Billancourt

Rapport de synthèse

Avril 2020

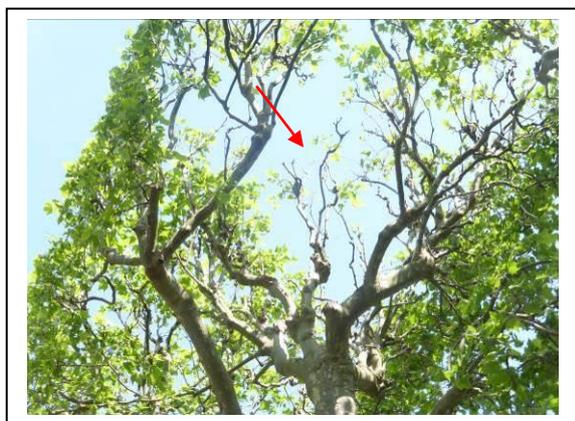
Ces affaiblissements sont principalement consécutifs aux attaques parasitaires (photo 1).

Photo 1 : affaiblissement physiologique d'un platane parasité

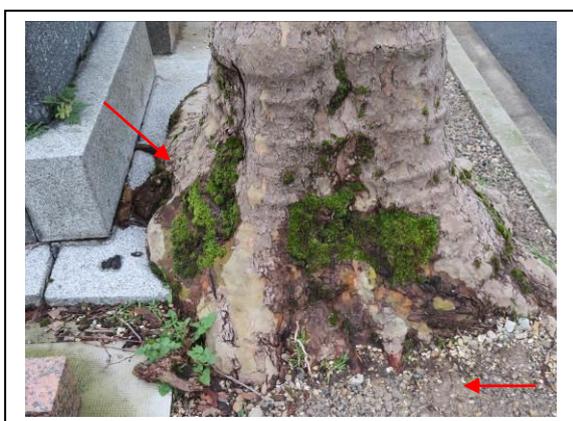
Les alignements du cimetière Pierre Grenier sont majoritairement implantés sur une bande de stabilisé entre la voirie et les tombes, ce qui leur laisse peu de place pour se développer (photo 2). Lorsque les arbres croissent, les collets et les contreforts racinaires recouvrent les tombes et les bordures (photo 3).

Photo 2 : faible espace réservé

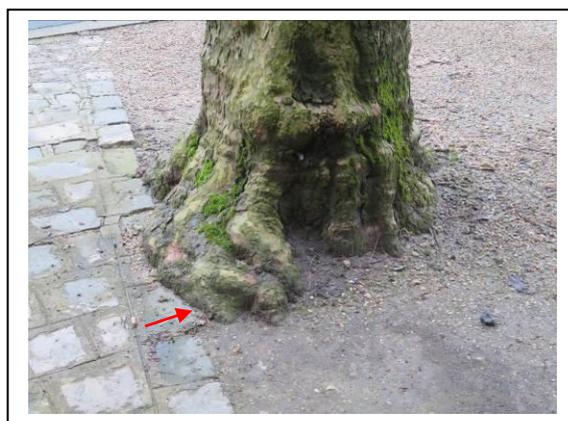
Photo 3 : recouvrement pavé

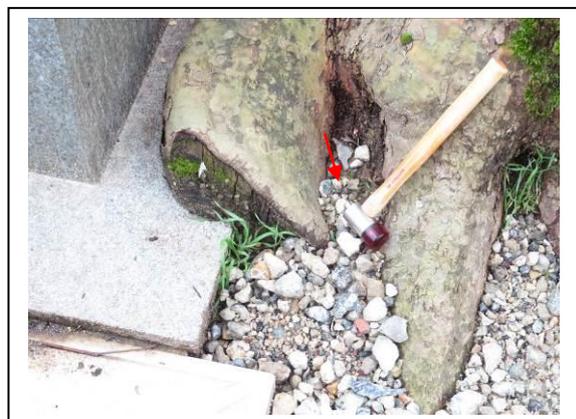
L'espace disponible pour le système racinaire est également restreint d'où la présence de racines de surface. Ces dernières sont souvent endommagées voire sectionnées (photo 4).

Photo 4 : racine de surface sectionnée

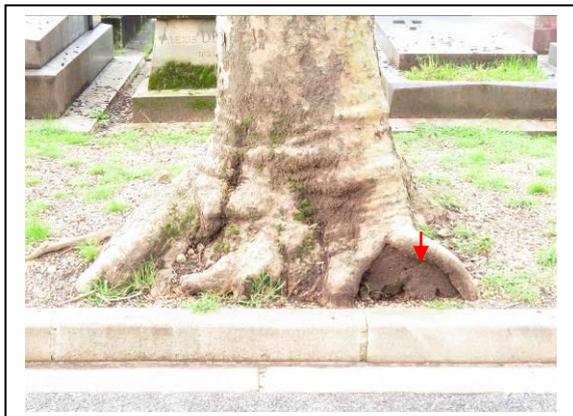
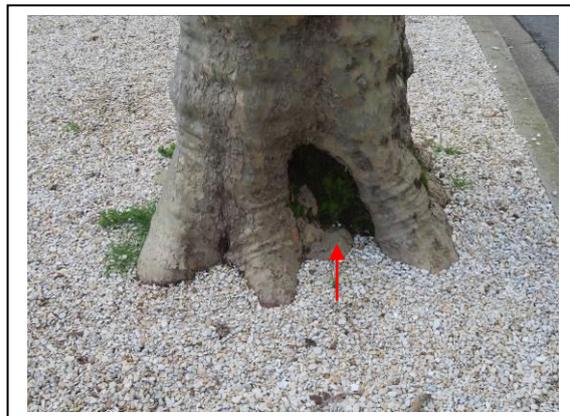
Une partie de ces lésions basales a évolué en cavités ouvertes sous l'action des agents lignivores (photos 5 et 6).

Photos 5 et 6 : cavités ouvertes

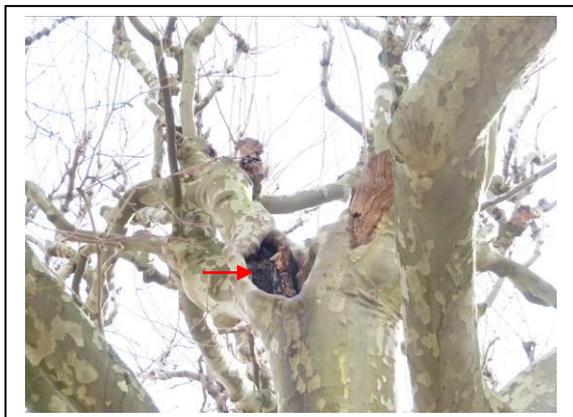
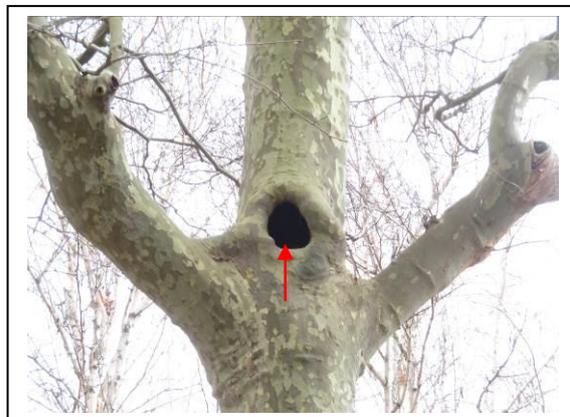
Comme pour les chocs, les plaies de tailles importantes donnent naissance à des cavités (photos 7 et 8).

Photos 7 et 8 : cavité ouvertes houppier

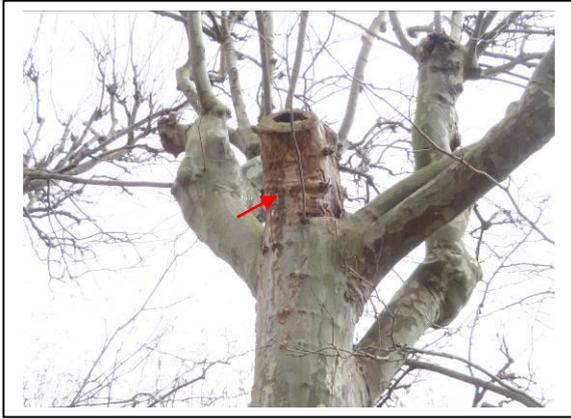
Une partie de ces cavités est évolutive. Cette progression de l'altération du bois peut engendrer différents symptômes. On observe ainsi un recul des bourrelets de recouvrement suite à la mort du cambium (photo 9) avec la formation d'échancrures (photo 10).

Photo 9 : nécrose des tissus

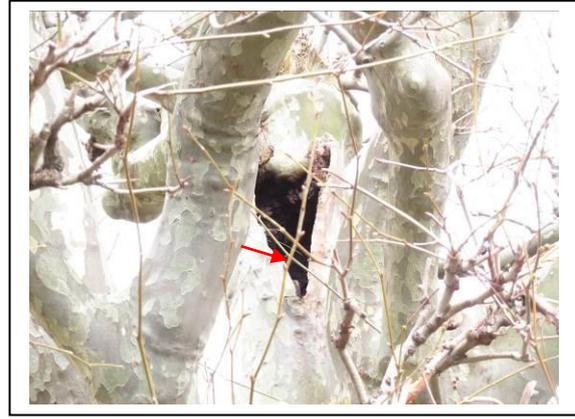
Photo 10 : cavité avec bourrelet réactionnel

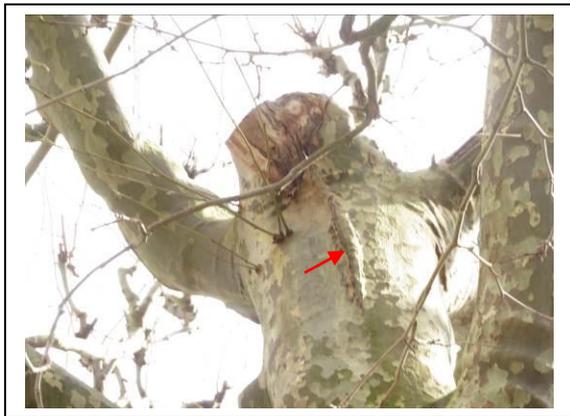
Avec la progression de la cavité, la paroi résiduelle correspondant au bois non altéré s'affine. On observe alors la mise en place de bourrelets réactionnels (photo 11).

Photo 11 : cavité avec bourrelet réactionnel

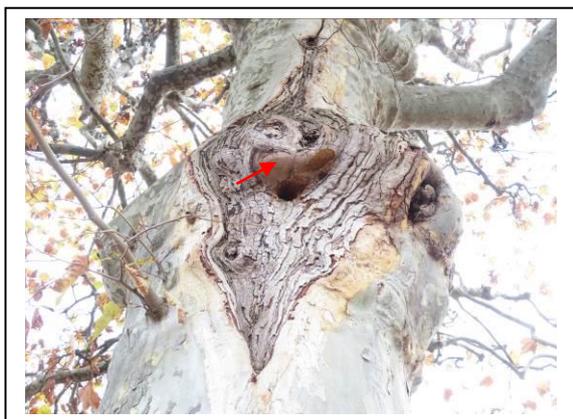
Le plus fréquent est le phellin tacheté (*Phellinus punctatus*). Il a une activité pathogène avec la formation de plaies chancreuses par destruction du cambium et une action lignivore qui engendre une pourriture blanche du bois (photos 12 et 13).

Photo 12 : plaie chancreuse caractéristique du phellin avec fructification

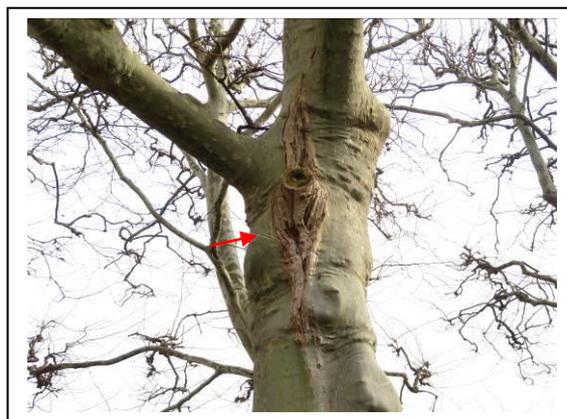
Photo 13 : nécroses longitudinales liées au phellin

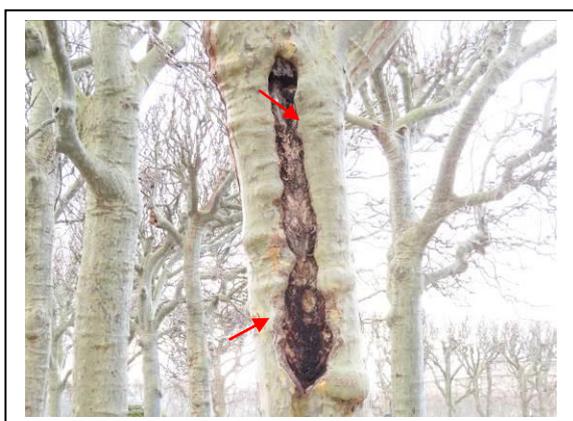
Le polypore hérissé (*Inonotus hispidus*) a une action très similaire. La pourriture blanche est associée à des plaies chancreuses importantes (photos 14 et 15). Son activité est toutefois moins virulente sur le platane que le phellin tacheté.

Photo 14 : plaie chancreuse de polypore

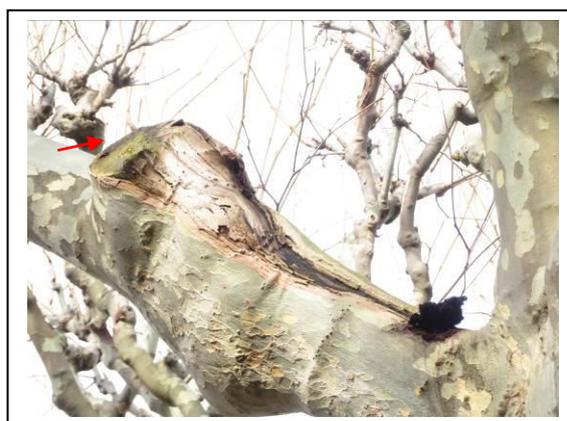
Photo 15 : fructifications de polypore

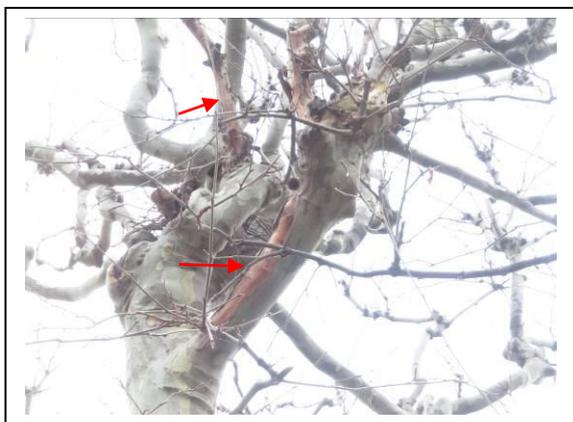
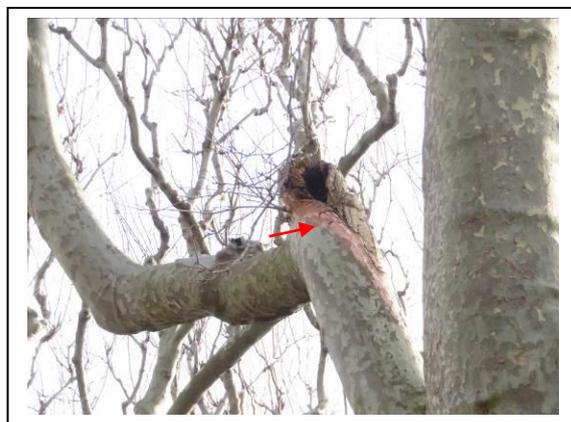
Photos 16 et 17 : massaria

Le troisième pathogène observé est le massaria (*Massaria platanii*) repéré sur 44 arbres. Il provoque des mortalités de branches, voire de charpentières et le bois prend une couleur orangée caractéristique (photo 16). Les nécroses associées s'arrêtent généralement à l'insertion de l'axe, mais dans certains cas le champignon parvient à passer de l'axe porté au porteur (photo 17). Les axes touchés par ce champignon deviennent cassants.
