DIAGNOSTIC SANITAIRE DES PLATANES

Cimetière Pierre Grenier – Boulogne Billancourt

Rapport de synthèse

Avril 2020

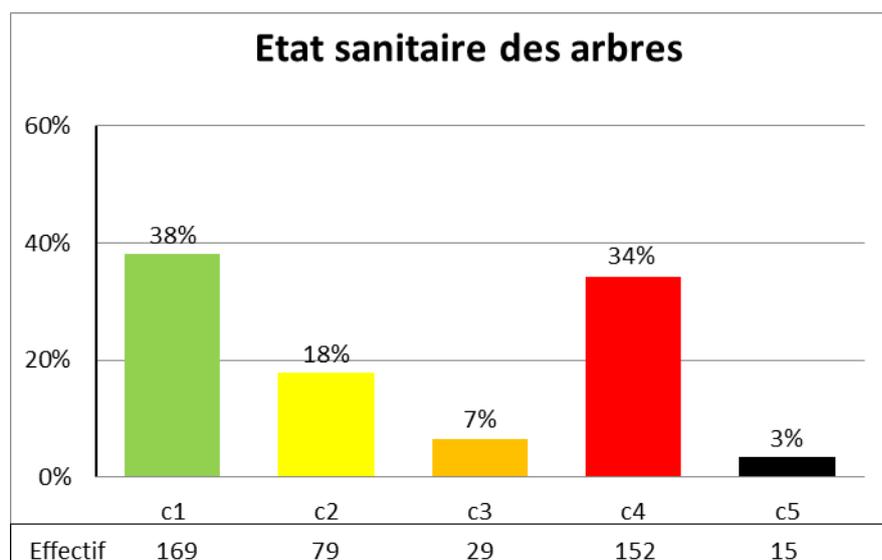
Diagramme 3 : répartition de l'état sanitaire

L'état sanitaire du patrimoine étudié est très dégradé avec seulement 56% des sujets ayant peu ou pas de lésions (diagramme 3). Les autres arbres ont les altérations importantes qui sont évolutives pour 34% d'entre eux et nécessitent un abattage pour 15 autres individus. On notera la présence d'un sujet nécessitant une investigation complémentaire (NA).

Du fait que la dégradation de l'état sanitaire soit consécutive à la présence de champignons lignivores, celui-ci va continuer de se détériorer.
